## アスベスト除去工事現場からのアスベストの飛散について

| 工事の名称 | 六番町駅換気機械室石綿含有吹付け材撤去工事 |
| 工事の場所 | 名古屋市熱田区 六番町駅 機械室内 |

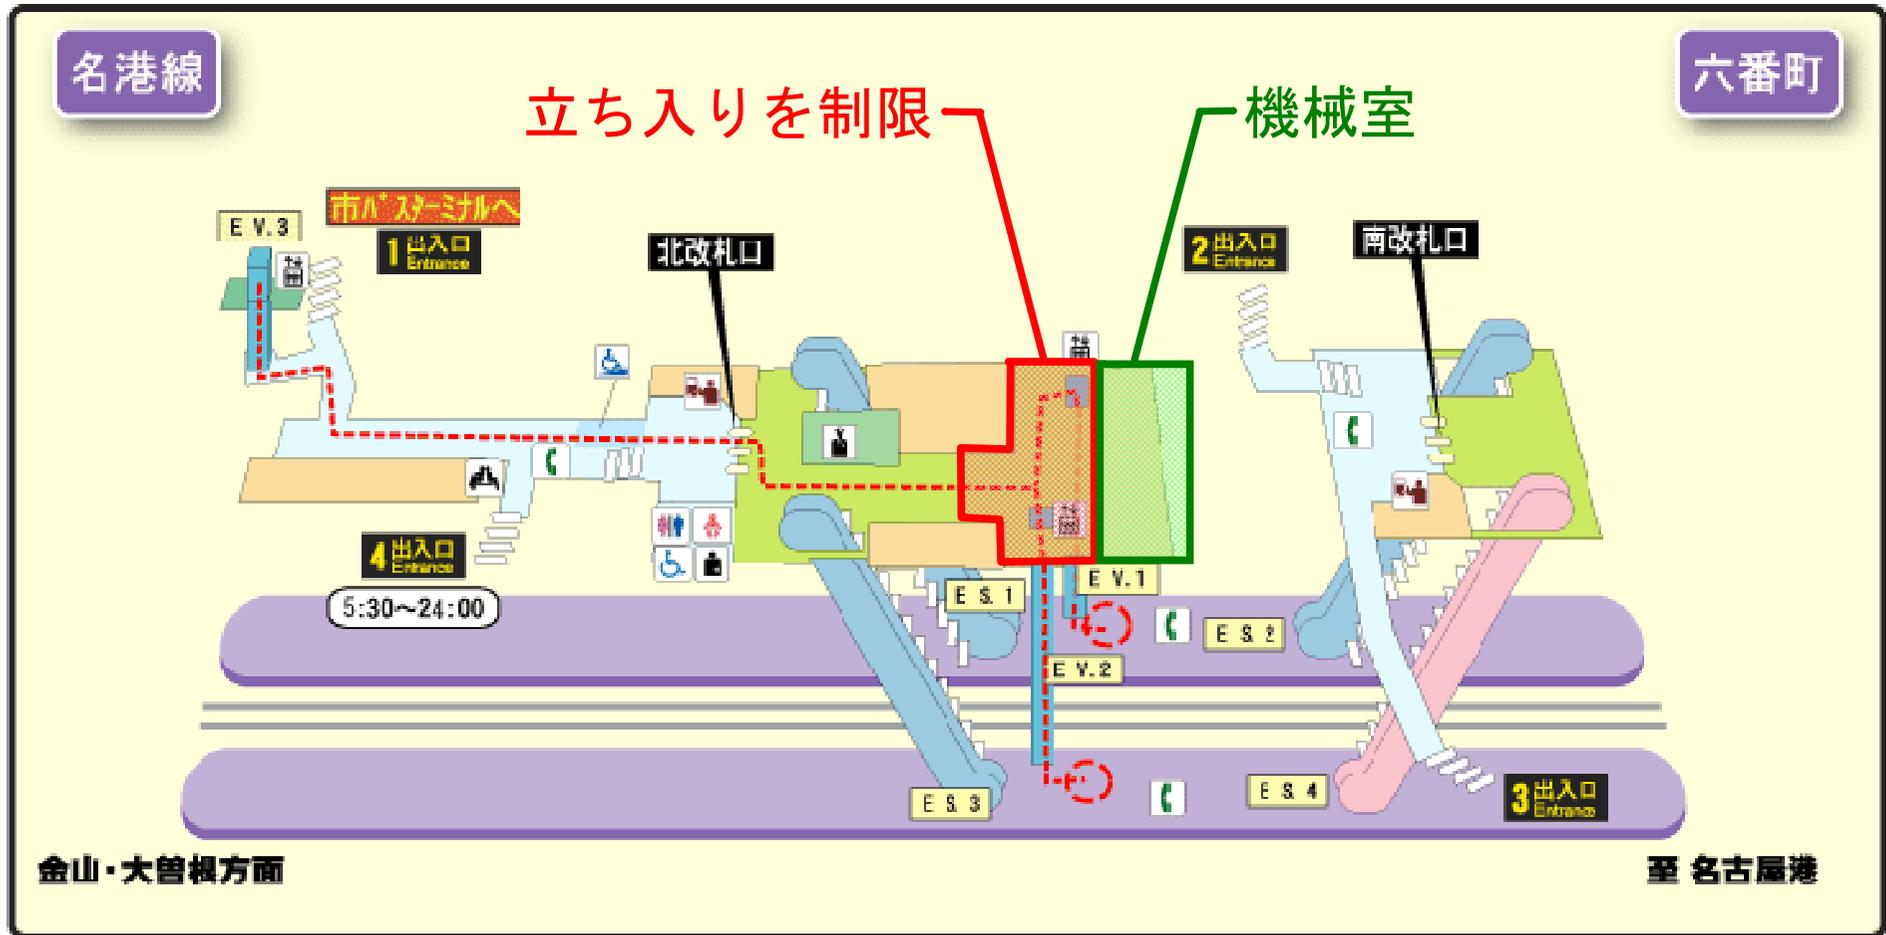
別紙

現在交通局では、機械室の空気がコンコースに流出しないように機械室扉の目張りをしました。また、機械室付近への立ち入りを制限しています。そのため、ホームとコンコース間のエレベーターの利用ができなくなっています。

地下鉄名港線 六番町駅
